北伊豆地震地踏査記 (第一、二圖版附)

君 塚 康 治 郎

十一月廿七日から十二月五日まで、箱根海平から田代、丹那、浮橋を経て原保に至る大斷層附近此の西域山地及び三島から湯ヶ島に至る伊豆半島を縦に切半する冲積層地域を踏査した。其の概要を報告致し度。

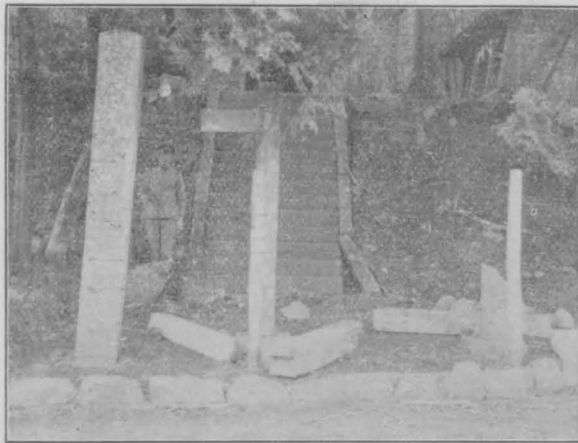
第二圖

函南村田代火雷神社鳥居の斷層(東側の北に移)
 動きを狀する東より望む

る所に北八十五度西の龜裂があつて南側は凡そ五十糎落下する。斷層及び龜裂により圍まれた凹所に水を湛へてゐる。再び西縁道路に沿ひ雁行斷層を成して火雷神社の鳥居の僅か西方を横ざり田代部落の西端を走り西縁の丘陵に沿ひ輕井澤の西端に及ぶ。火雷神社では石段と鳥居との間を過ぎ東側即ち鳥居側は北に移動すること八十二糎に及ぶが垂直的の移動は認められぬ。田代輕井澤間にあつては略間道に並行して走る。輕井澤に近い畑では東側の北に移動すること一米六、西側が陥没して〇米六に達する。火雷神社附近で此の斷層に並走する斷層が見られるが、此所では前述の斷層の西凡そ四十米のところにも斷層があつて東側凡そ一米の落下を認められ、幅員四十米の小地溝を形成してゐる。又浮橋の北方約二千米の小字八丁と稱する所では六條の並走した斷層を見られるを以て、本斷層は一條ならずして並走せる數條の斷層を伴ひ幅員四十米内外を算し或は増し或は減じつゝ南下するものと思惟せられる。

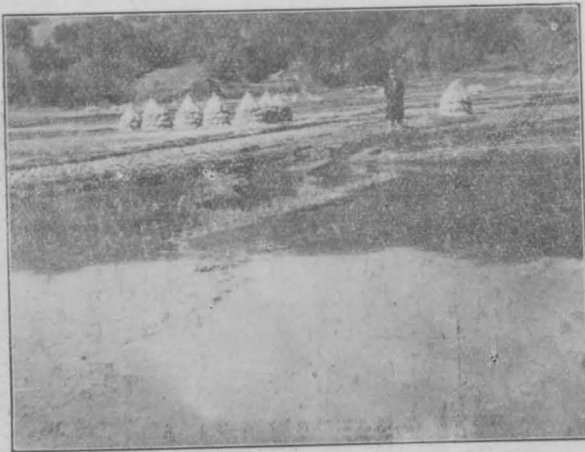
第三圖

に達するが全面に亘り鍋狀斷層により陷沒せるを認められる。盆地の周邊では只龜裂となるが、同心圓をなす。中心に進むに従ひ階段小斷層をなしてゐる。此階段小斷層の認めらるるは直徑約三百米で落差十五糎乃至五糎、中心に近づくに及び、傾斜せる階段をなす。中心の陷沒凡そ七〇糎に達し水を湛へてゐる。

函南村田代盆地陷沒中央部に於ける傾斜階段斷層

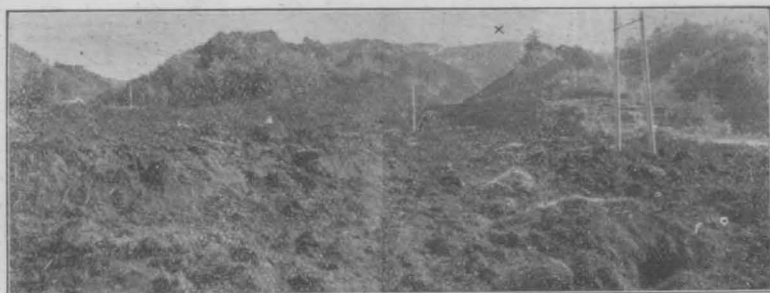
第 六 圖

(山瀬片×)む望りよ西南を浪津山の山梶村野狩下

梶山の東南東一軒のところ、四百六米標高の片瀬山及び北十五度西の方向に開いた谷の崩壊した塩埦が地震直後谷を傳うて押出し、谷口に位置した四戸の内三戸十五名を生埋めにし、尙も狩野川を突破して其の對岸の竹藪まで伸び狩野川を一時堰止めた。押出塩埦の厚さ二丈乃至一丈長さ十數町、幅二百五十米に達し、押出の方向は南五十五度西谷の方向である。附近狩野川岸には凝灰岩層を基盤に塩埦を堆積してゐる。上大見村原保の斷層の北西延長上に位置してゐる。
